נתיבים מהירים בכביש 2
- מקטע נתניה וינגייט:
סקירה הידרוגיאולוגית

הוכן עבור:
חברת נתיבי איילון

**נתיבים מהירים בכביש 2 –
מקטע צפוני: מכון וינגייט-מחלף נתניה
סקירה הידרוגיאולוגית**

**ירושלים
דצמבר 2017**

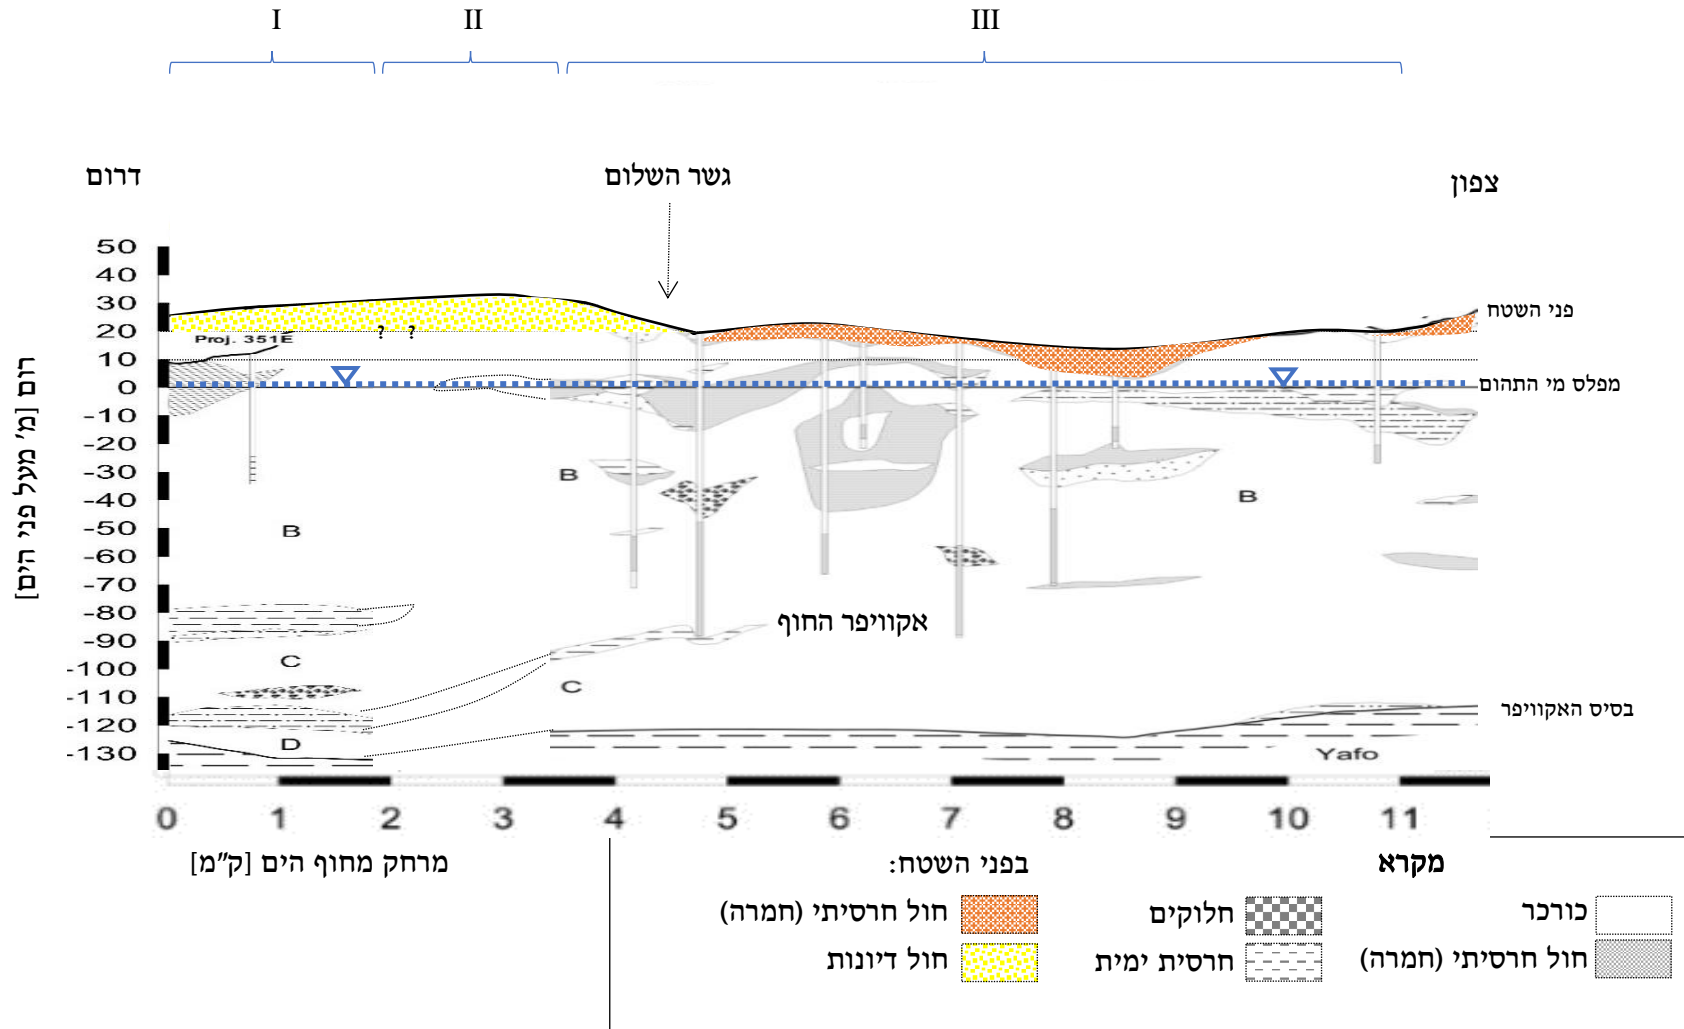
איור 3: חתך הידרוגיאולוגי לאורך תוואי התכנית. החתך מורכב ממיזוג שלושה חתכים גיאולוגיים המופיעים אצל דבורי וחוב', 2014, I- חתך במרחק 1 ק"מ במקביל לחוף; II- חתך רצועה 142 בניצב לחוף; ו-III- חתך במרחק 2 ק"מ במקביל לחוף.

החתך הגיאולוגי וההידרוגיאולוגי באזור התכנית מודגם בחתך מורכב העובר, לערך, בתוואי כביש החוף (איור 3). חתך זה הורכב על ידי מיזוג בין שלושה חתכים גיאולוגיים שונים של אקוויפר החוף, כאשר הטופוגרפיה והכיסוי של פני השטח הותאמו לזו הקיימת בתוואי הכביש.

מפלס מי התהום מופיע ברום מטרים ספורים מעל רום פני הים. עוביו של אקוויפר החוף תחת אזור התכנית הוא כ-120 מ' (איור 3). על פי מפות השירות ההידרולוגי, קו החלוקה לתתי-אקוויפרים מופיע כמה עשרות עד מאות מטרים ממזרח לתוואי הכביש (איור 4). תת-אקוויפר B משתרע מפני מי-התהום ועד לעומק 70-100 מ', כשהוא מתעבה כלפי דרום. תת-אקוויפר זה הינו פריאטי, ועל כן מושפע ביותר משינויים במשטר החלחול וואו באיכות המים המתחוללים בפני השטח. תת-אקוויפר C הינו כלוא ועוביו נע בין כ-50 מ' בחלקו הצפוני של אזור התכנית לכ-20 מ' בחלקו הדרומי של אזור התכנית.

כיסוי הקרקע מסומן באיור 3 בצבעים מובחנים, בהתאם למופיע במפה הגיאולוגית (אילני, 1985). בחלקו הצפוני, עד גשר השלום, בו עובר הכביש בתפר שבין מרזבת נחל אביחיל לבין רכס הכורכר המערבי, מסומנת במפה הגיאולוגית 1:50,000 קרקע מסוג חמרה (Qhh במפה הגיאולוגית). עם זאת, במיפוי מפורט נראה כי במקומות לאורך מקטע זה מופיעה הקרקע האלוביאלית האופיינית למרזבת נחל אביחיל. בחלקו הדרומי, מגשר השלום ועד מכון וינגייט, עובר הכביש על יחידות חוליות (המסומנות Qs במפה הגיאולוגית) שהושקעו בסביבות נחל פולג. לכל אחת מיחידות המסלע תכונות הידראוליות שונות. הכורכר והחול הלא-מלוכד מאפשרים חלחול מהיר. החמרה והקרקעות האלוביאליות מהוות יחידות אקוויטרדיות המגבילות אל חלחול המים. ככלל, חלחול המים בשטחים פתוחים באזור מוערך בכ-44-42 מכמות הגשם השנתית.

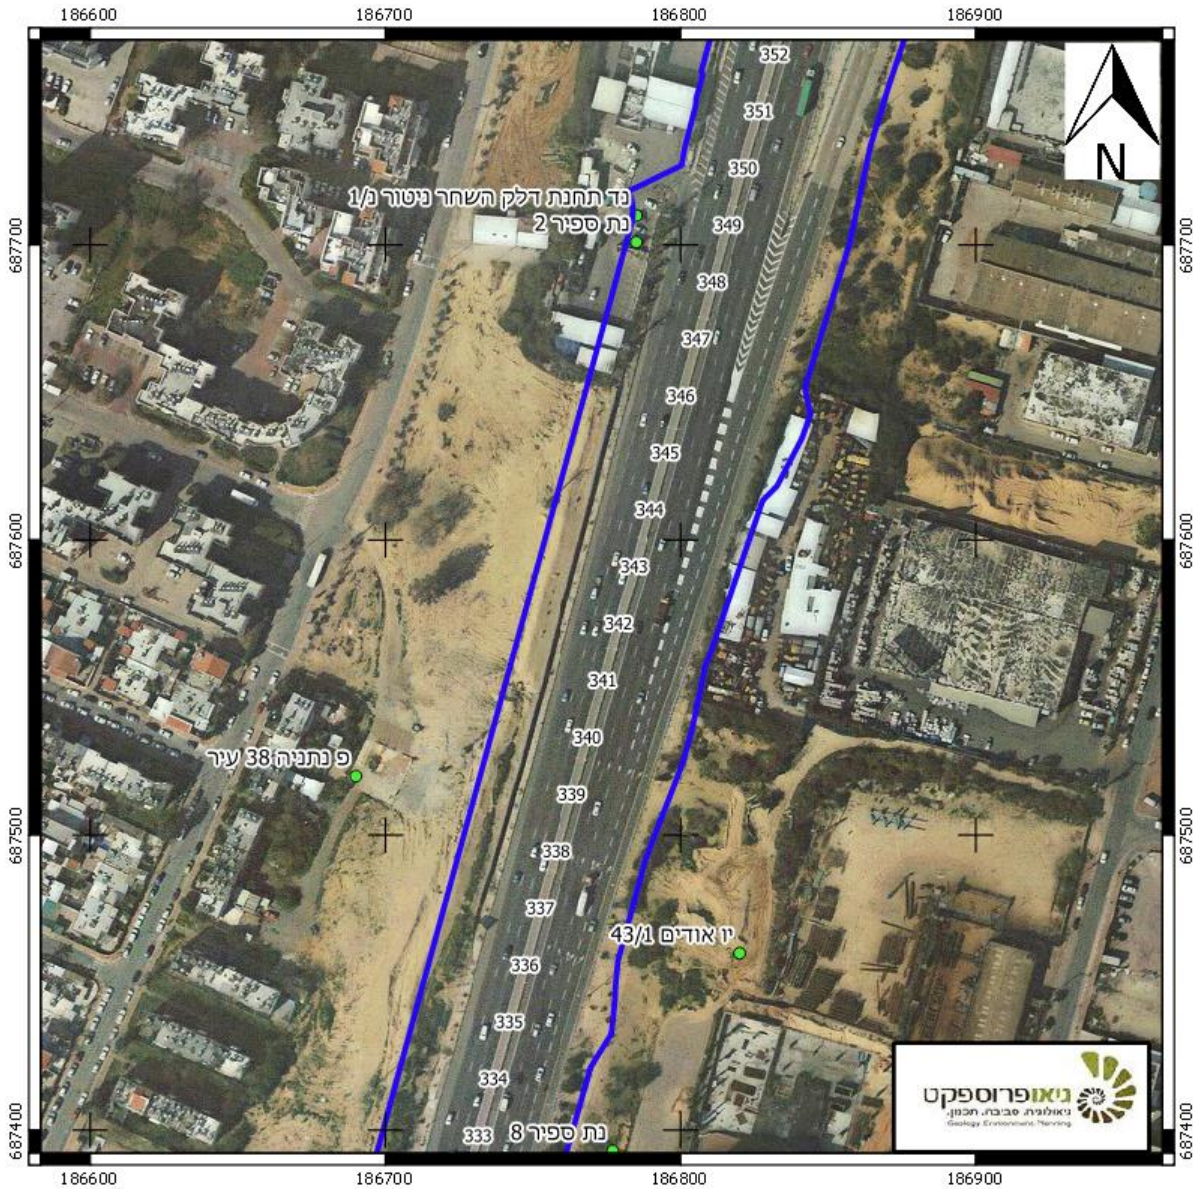
איור 14: הנחיות מפורטות- חתכים 333-352

חתכים 348-349:

ממערב לכביש, בתחום תחנת דלק "השחר" וכל גבול התכנית נמצאים שני קידוחי ניטור. הקידוחים משמשים לניטור איכות מים. ראש הקידוח נתון בשוחה בגובה פני הקרקע. יש לשמור על שלמות הקידוחים והשוחות ולא לכסות אותם באספלט. יש לתאם את העבודות עם אגף איכות מים ברשות המים.

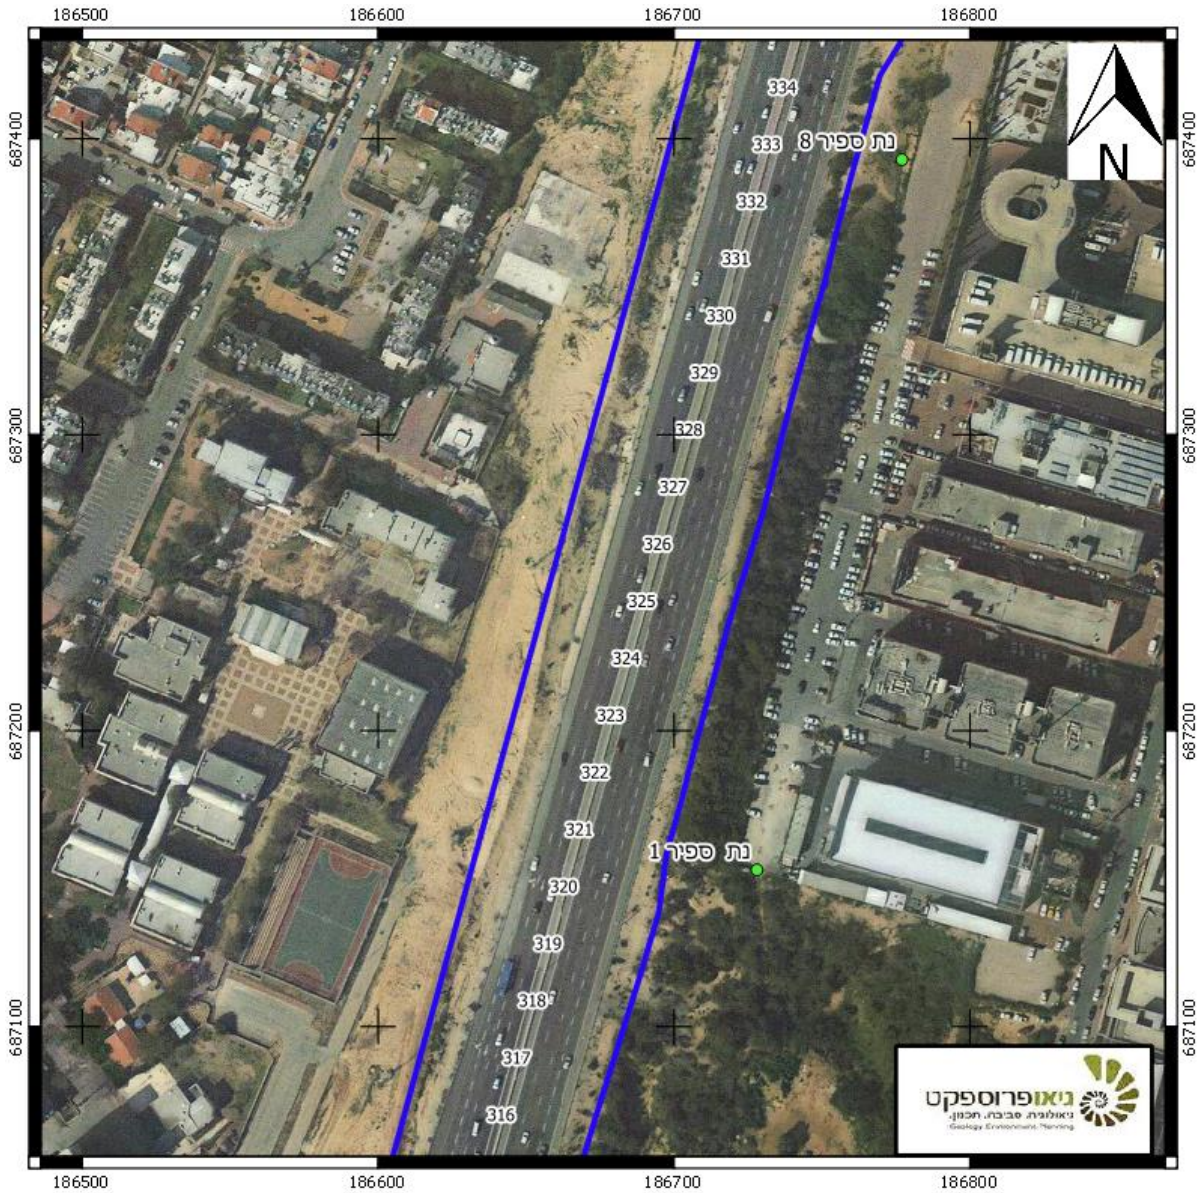
חתך 333:

קידוח ניטור ספיר 8 ממוקם כ-15 מ' ממזרח לתחום התכנית. אין הוראות מיוחדות באזור.

חתך 321:

קידוח ניטור ספיר 1 ממוקם כ-30 מ' ממזרח לתחום התכנית. אין הוראות מיוחדות באזור.
